LAUDO TÉCNICO DAS CONDIÇÕES AMBIENTAIS DE TRABALHO-LTCAT

LAUDO NÚMERO: 01/2017.

DATA: ABRIL/2017

Vanessa Piffer
Engenheira de Segurança do Trabalho
CREA: 8514 D/RO
SIAPE: 2312480

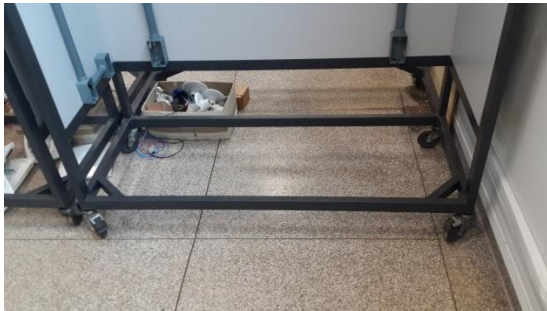
<ul style="list-style-type: none">• Visão de um box didático.	<ul style="list-style-type: none">• Visão da parte inferior do box sem aterramento.

Equipamentos de Proteção Coletiva (EPC's) – Realizar quando possível os aterramentos dos box, utilizar interruptor residual de alta sensibilidade.

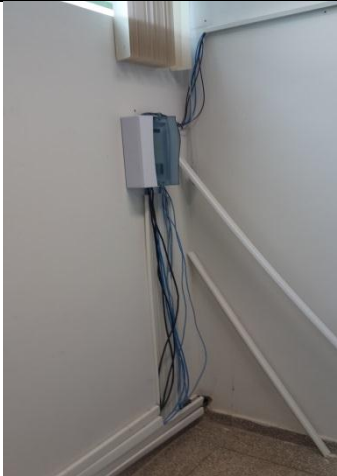
<ul style="list-style-type: none">• Quadro elétrico (instalação provisória)

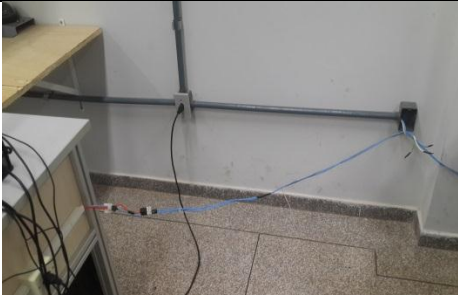
<ul style="list-style-type: none">• Visão das bancadas.	<ul style="list-style-type: none">• Visão de instalação elétrica provisória.

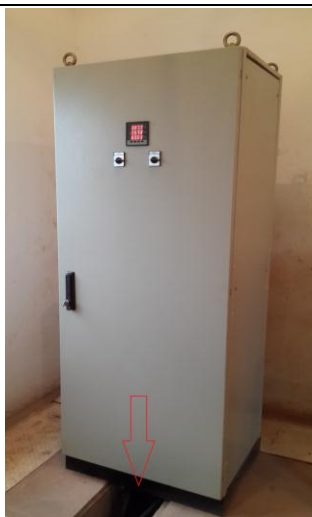
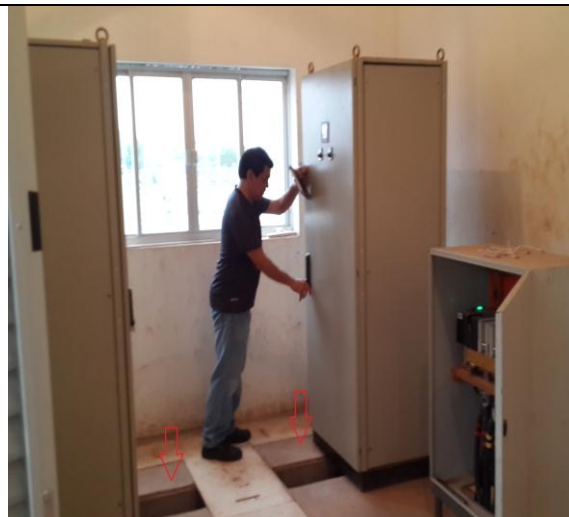
- Piso com as canaletas abertas, onde deveriam existir tampas metálicas protegendo a passagem.

Adequação à NR-23 da portaria 3.214/78 do MTE;
Adequação ergonômica do ambiente;
Higienização adequada do local;
Ventilação adequada;
Realizar o aterramento de toda superfícies metálicas não destinadas originalmente a condução de energia;
Verificar se o trabalhador terceirizado que realiza a manutenção preventiva/corretiva possui o Curso de Segurança em Instalações e Serviços com Eletricidade – NR10 da Portaria 3.214/78 do MTE e reciclagem quando necessária;
Restringir o acesso de pessoas não autorizadas neste ambiente;
Recomenda-se providenciar a instalação das tampas metálicas das canaletas no piso;
Não permanecer no ambiente durante o funcionamento do grupo gerador;
Equipamento de Proteção Individual (EPI's): Utilizar Luvas de PVC no manuseio de óleo lubrificante e óleo diesel.
