LAUDO TÉCNICO DAS CONDIÇÕES AMBIENTAIS DE TRABALHO-LTCAT

LAUDO NÚMERO: 01/2017.

DATA: ABRIL/2017

Vanessa Piffer
Engenheira de Segurança do Trabalho
CREA: 8514 D/RO
SIAPE: 2312480

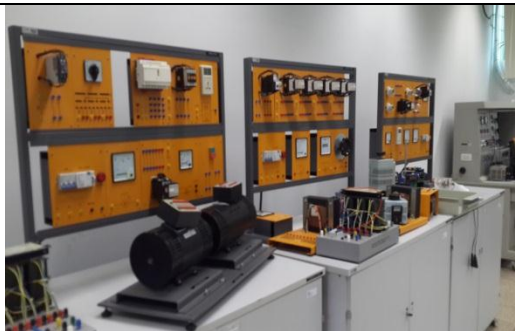
Risco de choque acidental em baixa tensão, durante os ensaios com circuitos motores e transformadores energizados. Nas aulas práticas os docentes e técnicos demonstram a montagem e os ensaios de circuitos alimentados pela tensão da rede na insuficiência de medidas de proteção coletivas, para reduzir os riscos elétricos a níveis aceitáveis.

- Visão de bancadas.

Equipamentos de Proteção Coletiva (EPC's) – Instalar proteção em todas as fontes de alimentação, realizar o aterramento o de toda superfícies metálicas não destinadas originalmente a condução de energia, utilizar disjuntor residual de alta sensibilidade.

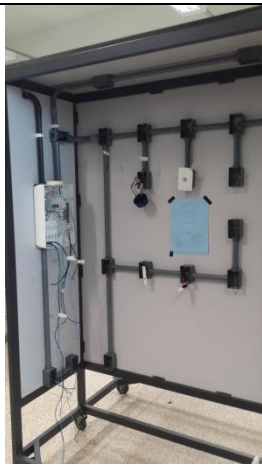
<ul style="list-style-type: none">• Visão de um box didático.	<ul style="list-style-type: none">• Visão da parte inferior do box sem aterramento.

Equipamentos de Proteção Coletiva (EPC's) – Realizar quando possível os aterramentos dos box, utilizar interruptor residual de alta sensibilidade.
